OBERHASLACH

RAPPORT BRGM : ZONES SOUMISES A L'ALEA EFFONDREMENTS ET AFFAISSEMENTS KARSTIQUES

**Identification des zones soumises à l'aléa
effondrements et affaissements karstiques
sur le territoire de la commune
d'Oberhaslach au niveau du bourg et du
lieu-dit Schotten**

BRGM/RP-62765-FR
Septembre 2013

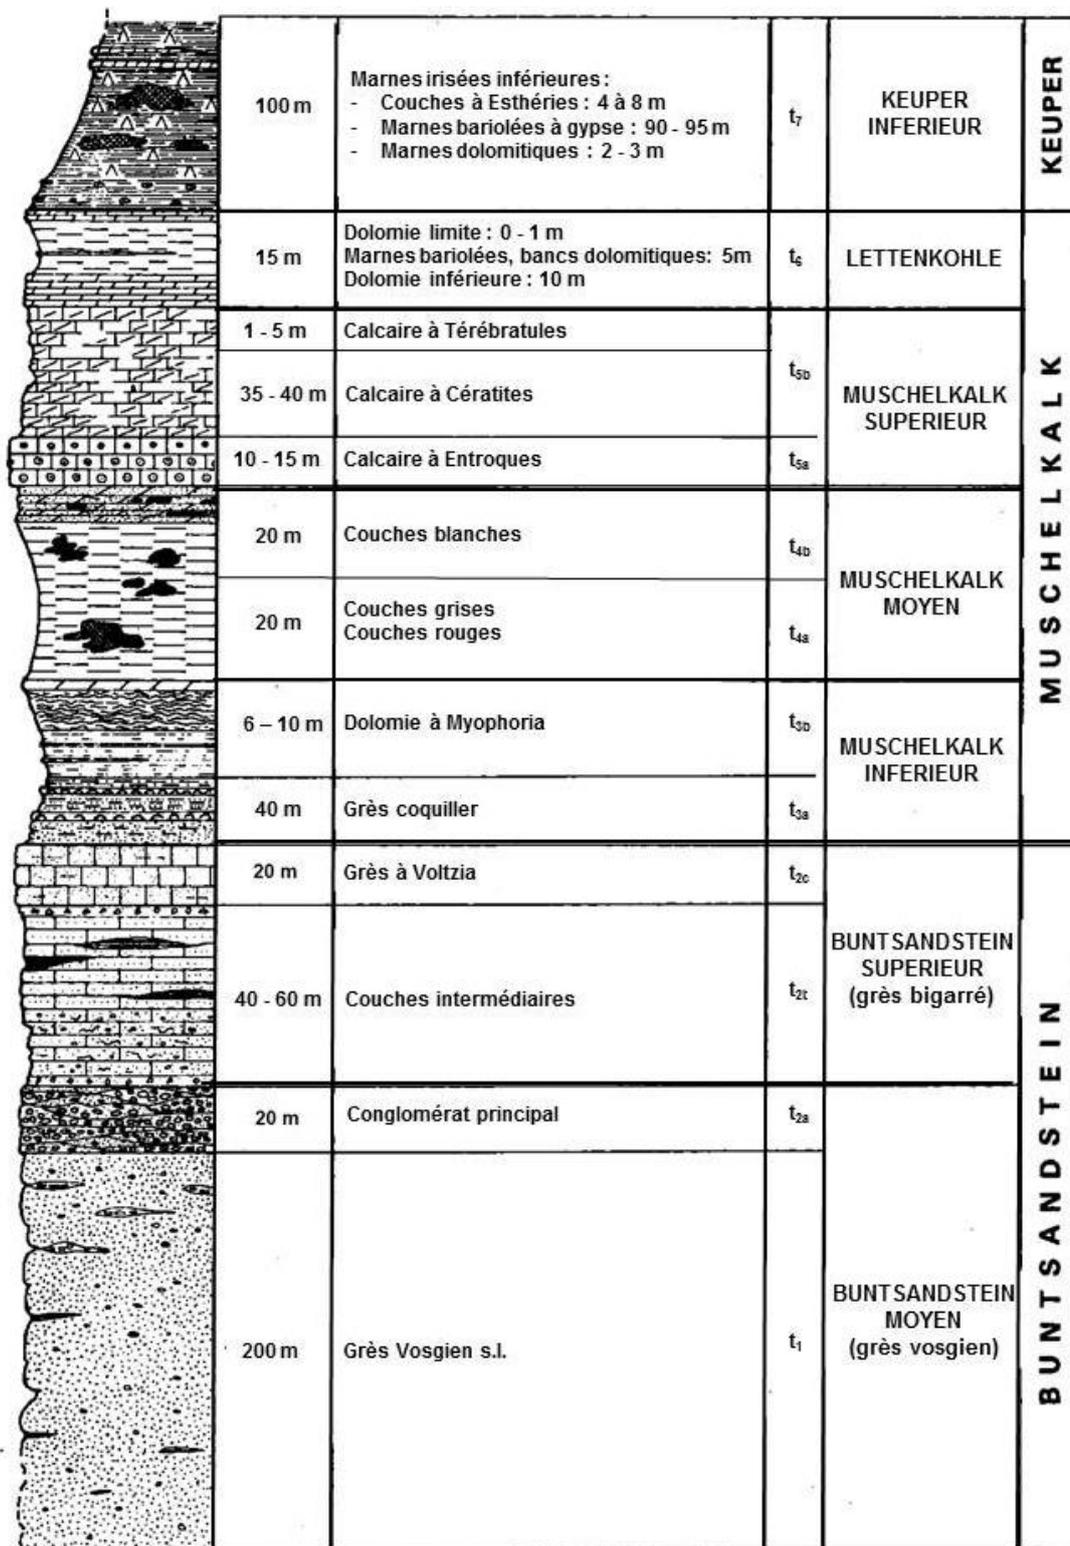
Illustration 1 : Schéma stratigraphique d'Oberhaslach (modifié d'après Hirlemann, 1970)

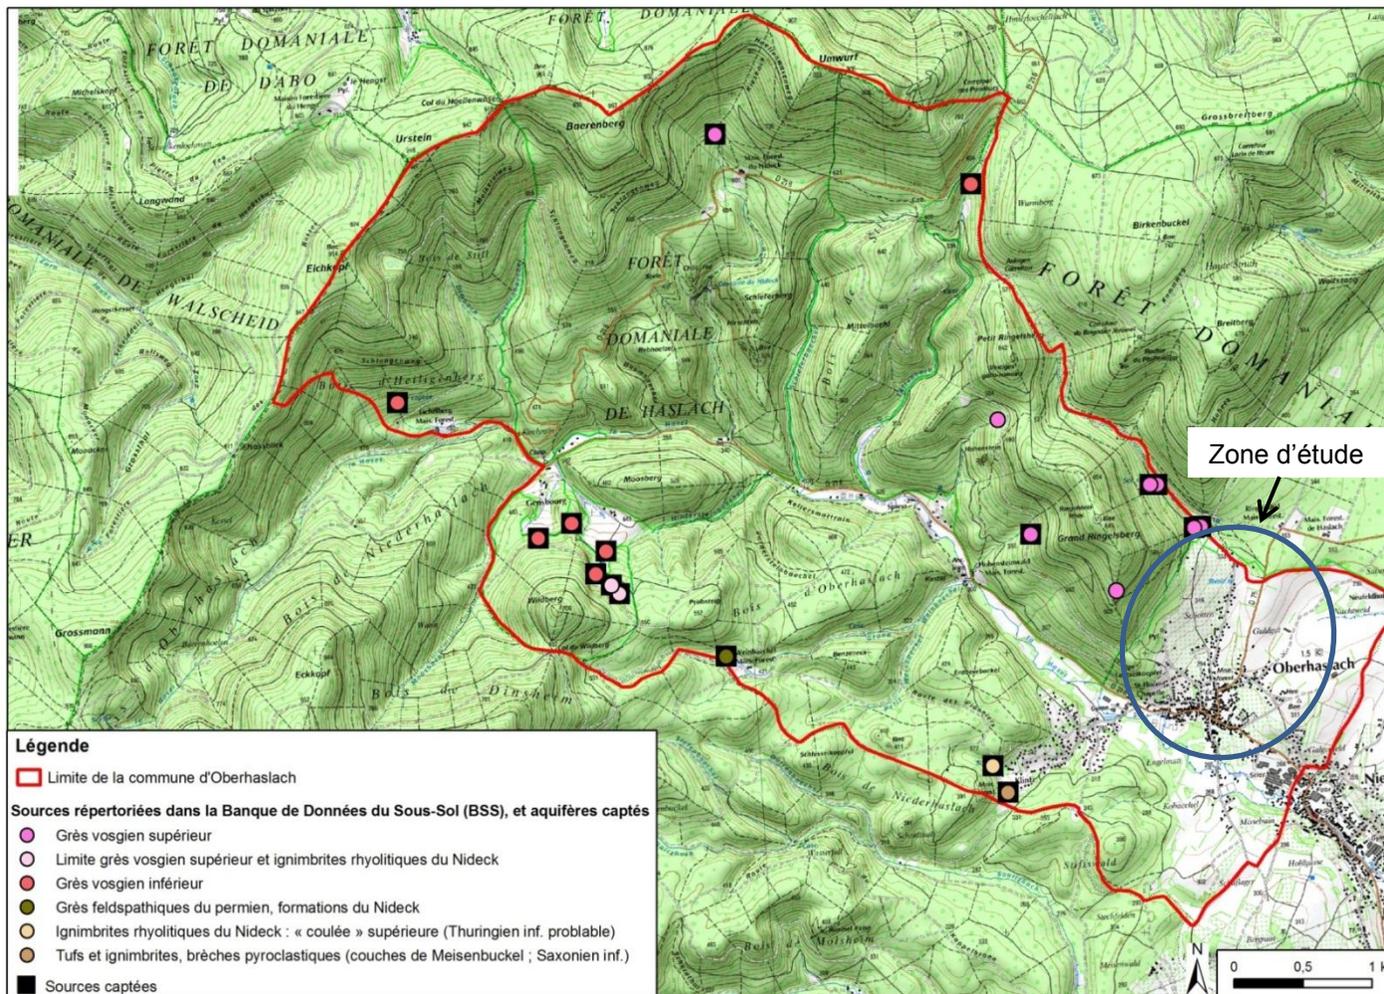
Illustration 3 : Carte de localisation des sources répertoriées en BSS sur la commune d'Oberhaslach.

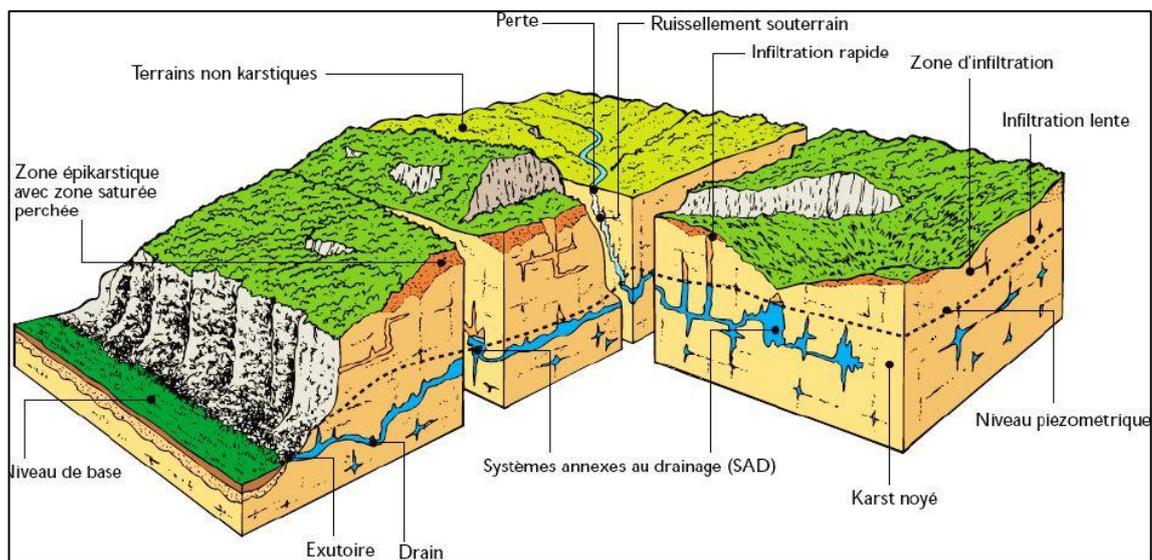
Illustration 4 : Modèle typique d'un système karstique (source : Agence de l'eau RMC, d'après Mangin 1975)

Il en résulte généralement des morphologies de surface caractéristiques (lapiaz, dolines, etc.), associées à un paysage souterrain constitué par les grottes et les gouffres. Les dimensions de ces vides présentent une très grande variabilité, depuis les fissures micrométriques à millimétriques jusqu'à des conduits de quelques dizaines de mètres de section et longs de plusieurs kilomètres. L'illustration 4 résume les caractéristiques d'un système karstique :

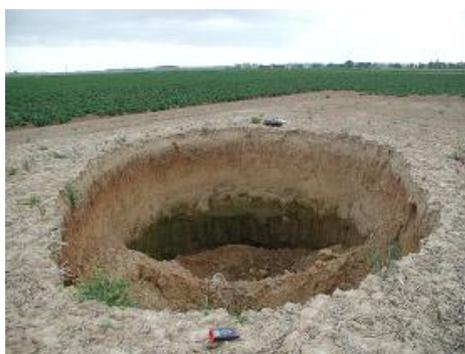
Illustration 5 : Fontis sur un plateau agricole en Picardie (source : BRGM)

Le fontis correspond à un effondrement brutal mais localisé se manifestant sous la forme d'un entonnoir ou d'un cratère. Il est le plus souvent provoqué par la rupture progressive du toit d'une cavité prenant la forme d'une cloche remontant plus ou moins lentement vers la surface jusqu'au développement brutal d'un cratère. Les fontis présentent souvent une géométrie pseudo-circulaire (cf. Illustration 5) dont le diamètre et la profondeur du cône peuvent atteindre jusqu'à plusieurs mètres.

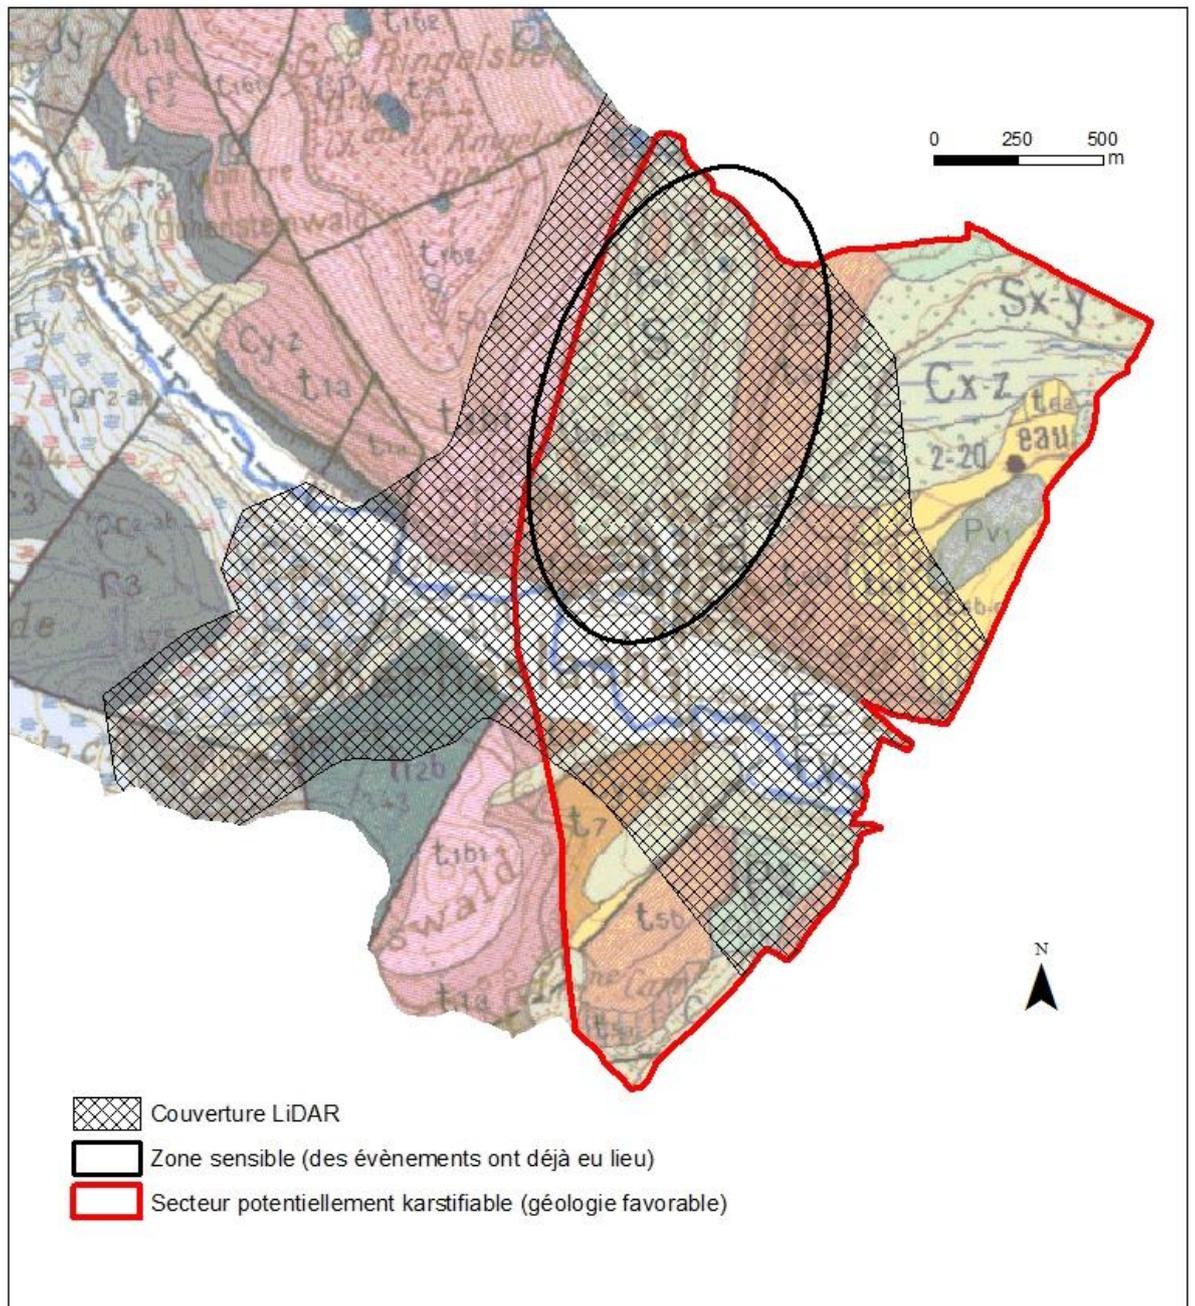
Illustration 7 : Couverture du nuage de points LiDAR

Dans la présente étude, les données LiDAR ont été acquises par avion (vol effectué le 14.03.12 par la société GUELLE ET FUCHS) et sont d'une précision verticale de 5 à 30 cm (selon la densité du couvert végétal), pour une densité moyenne de points de l'ordre de 5 points/m². La couverture du LiDAR est donnée par l'illustration 7.

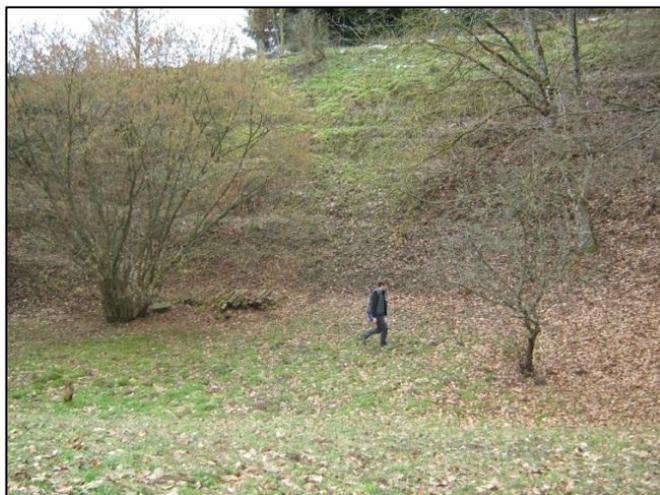
Illustration 10 : Vue de la perte du Ringelsbaechel

Selon les riverains, le fond de la dépression a été comblé, la profondeur initiale était donc plus importante.

- Au niveau de la perte du ruisseau : cratère de 50 m de diamètre pour 15 m de profondeur (cf. Illustration 10). L'étude des cartes anciennes (voir Illustration 11) laisse penser que cet effondrement aurait eu lieu vers la fin du 17^{ème} siècle/début 18^{ème}. En effet, le ruisseau est bien présent à l'aval de la perte sur la carte de Cassini (levés entre 1756 et 1789), alors qu'il disparaît sur la carte d'état-major (1820-1866).

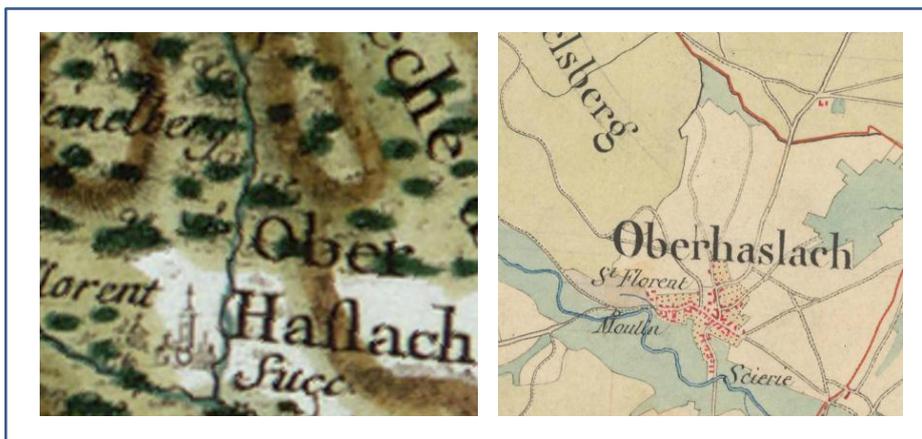
Illustration 11 : Datation estimée de la perte du Ringelsbaechel

A gauche, la carte de Cassini (1756-1789). A droite, la carte d'état-major (1820-1866) : au centre, le ruisseau qui rejoint la Hasel a disparu.

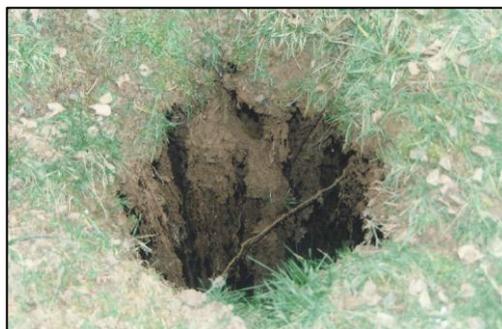
Illustration 12 : Fontis de l'école (1998)

- 4 effondrements (1930, 1953, 1970, 1980) de 4 à 5 m de diamètre pour 3 à 5 m de profondeur (école maternelle, rue des Pèlerins, rue de la Source). En 1953, « le sol s'est déroché sous les pieds d'un homme, qui a failli perdre la vie ». Cet événement est encore très présent dans la mémoire des habitants d'Oberhaslach. On raconte également « qu'un arbre aurait totalement disparu dans un de ces effondrements ».
- En 1998, près de l'école maternelle (cf. Illustration 12) : diamètre de 60 cm en surface et 2/3m en profondeur, 5 m de profondeur, pour un volume de 20 m³. C'est le dernier événement majeur répertorié.

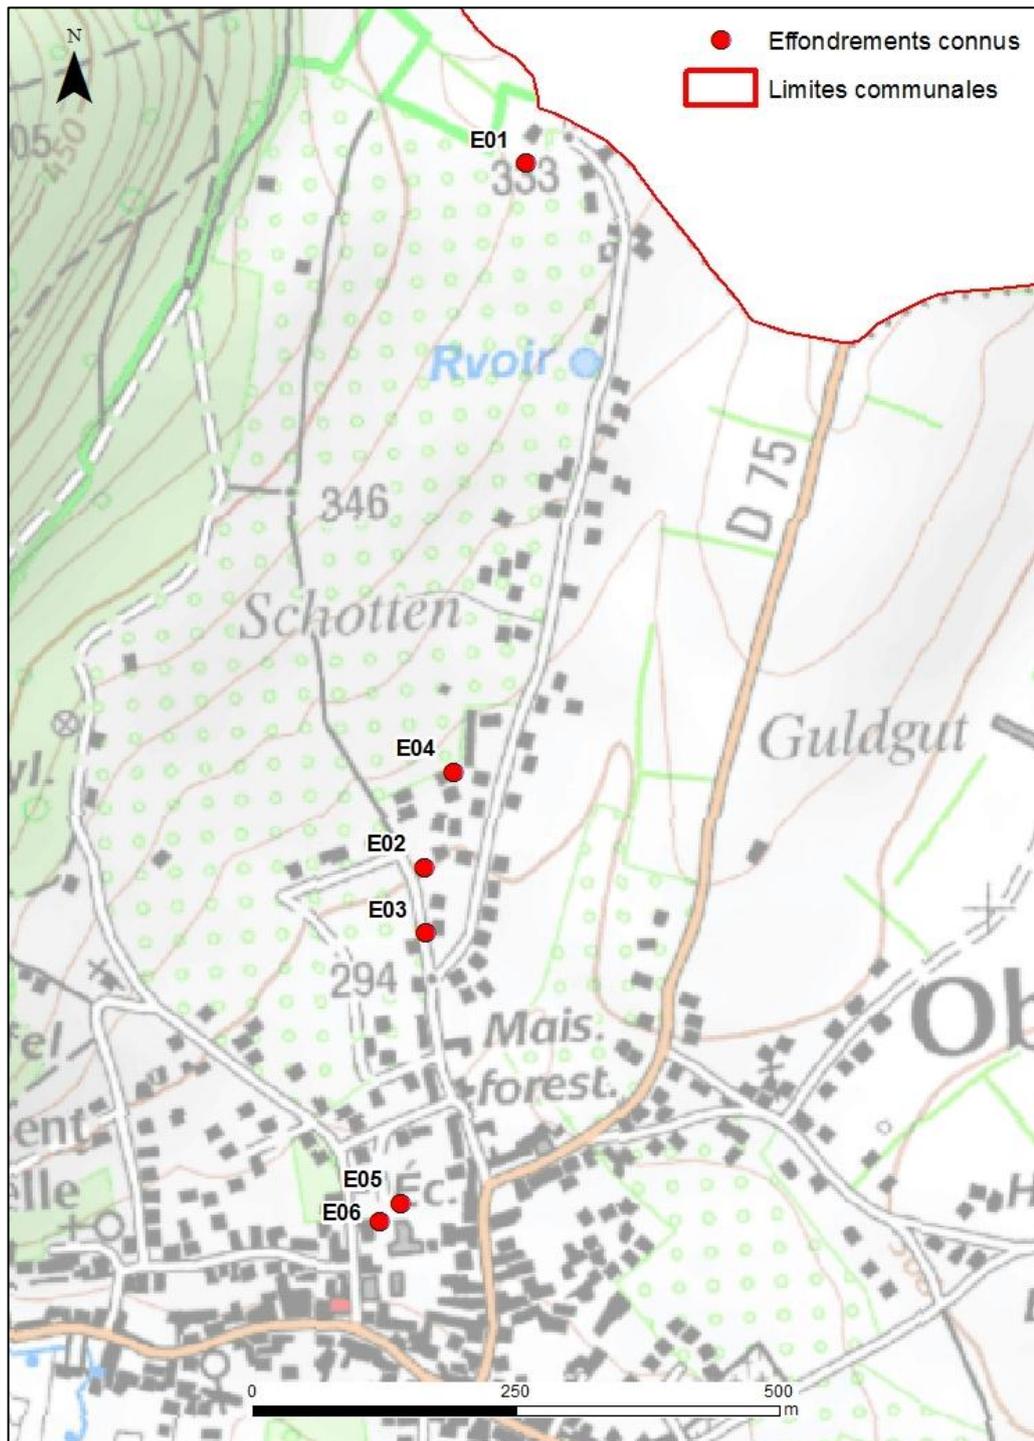
*Illustration 13 : Carte des effondrements connus (fontis).
On observe un alignement des phénomènes selon une direction quasi Nord/Sud.*

En tout, 6 effondrements avérés ont été recensés (voir localisation en Illustration 13), la plupart ayant eu lieu avant 1997, année où le ruisseau a été canalisé :

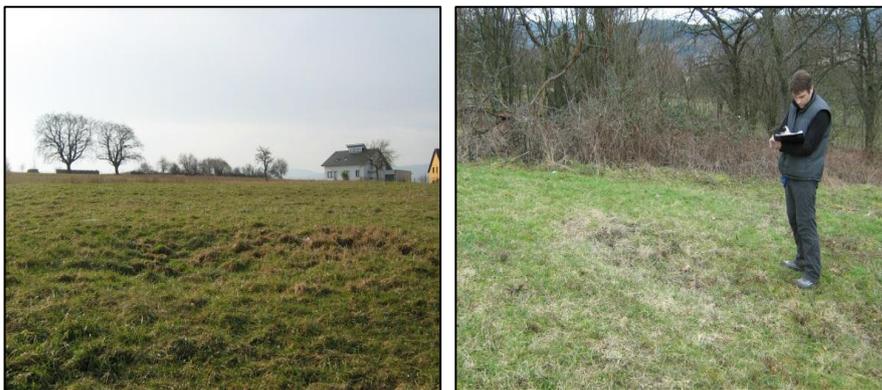
Illustration 16 : Formes typiquement retrouvées sur le terrain

Celles-ci sont difficilement visibles en raison de leurs faibles dimensions.

En très grande majorité, les dépressions circulaires observées sur le terrain ont un diamètre de l'ordre de 2 à 3 m, et une profondeur de 10 à 20 cm, ce qui les rend difficilement visibles par l'observateur. En revanche, les cartes de pente et d'ombrage permettent une meilleure perception de ces objets. Ces formes pourraient correspondre à des fontis comblés ou des petites dolines.

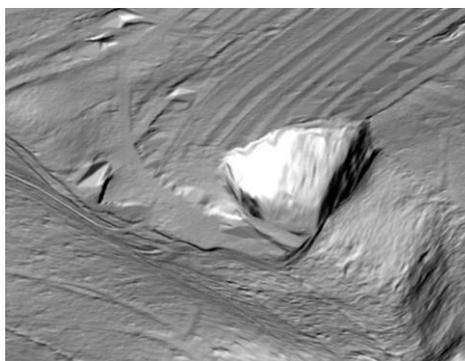
Illustration 17 : Vue de la perte du Ringelbaechel par effet d'ombrage du MNT

L'illustration 17 suivante montre une représentation de la perte du Ringelsbaechel par effet d'ombrage :

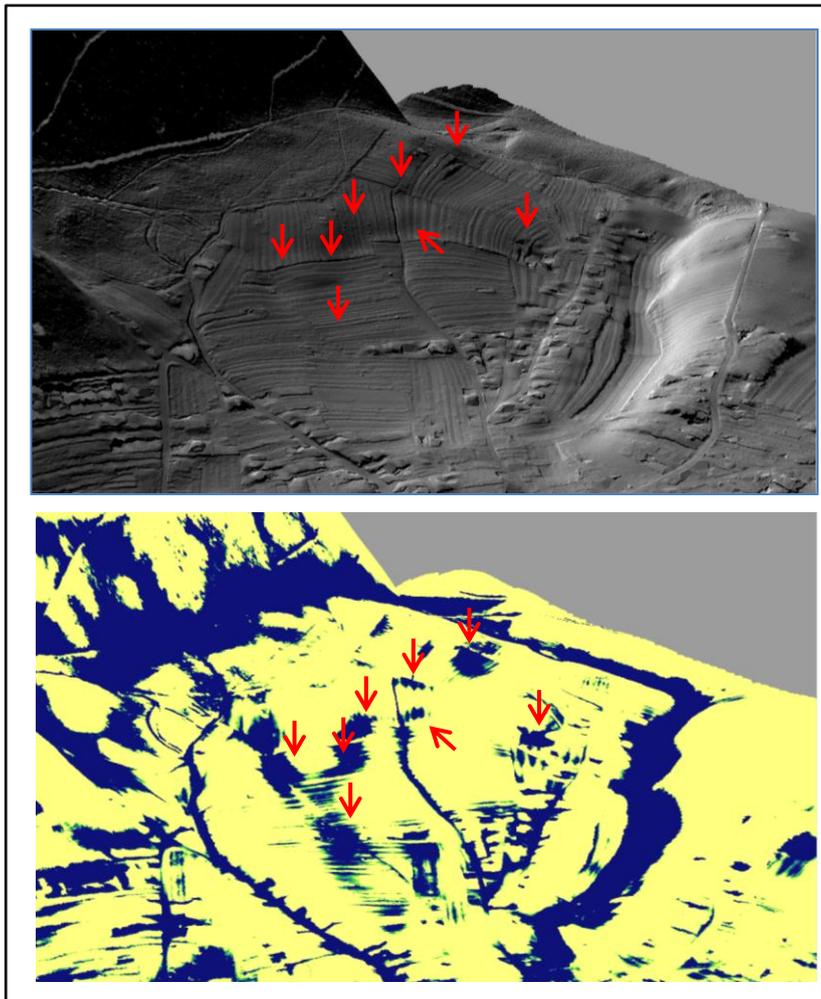
Illustration 18 : Anomalies dépressionnaires au lieu-dit Schotten, vues sur le MNT ombré (en haut) et par la méthode du MNT résiduel (en bas).

Les anomalies suspectes sont indiquées par une flèche rouge. Pour le MNT résiduel, un rayon de lissage de 50 m a été utilisé ici : sur l'image sont également révélés les thalwegs, pieds de talus et les zones de remblais/déblais.

Les données LiDAR permettent également de détecter des anomalies difficilement perceptibles sur le terrain en raison de leur étendue (plusieurs dizaines ou centaines de mètres) ou de la présence de végétation : on observe en effet des anomalies de grande ampleur, principalement au lieu-dit Schotten (cf *Illustration 18*). Ces anomalies à grande longueur d'onde pourraient correspondre à des affaissements.

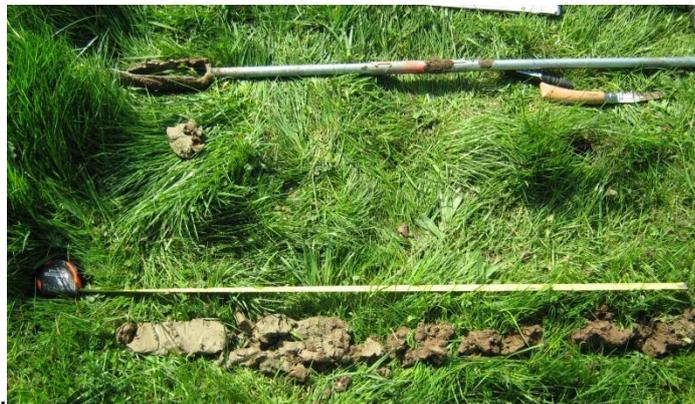
Illustration 19 : Exemple d'un profil de sol argileux extrait à la tarière à main

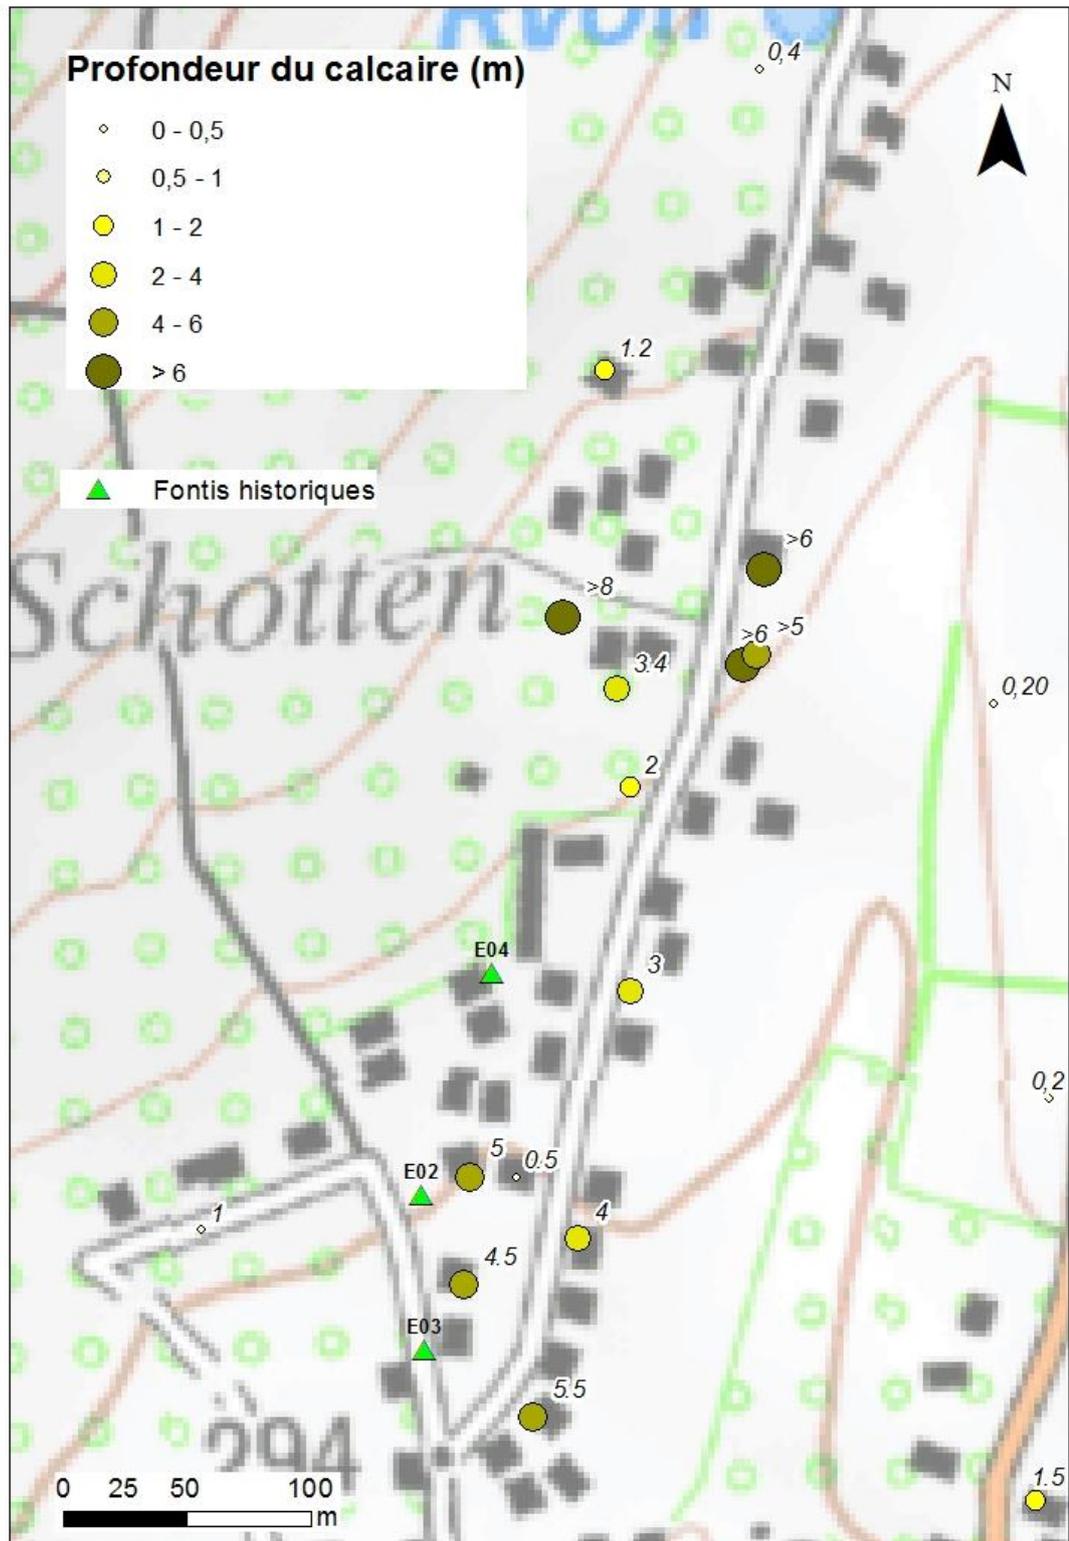
Illustration 20 : Carte de profondeur du calcaire issue des forages BSS

Les points BSS ont confirmé l'hypothèse de la présence d'une, voire de plusieurs failles dans le « couloir » des fontis historiques : en effet, la profondeur du calcaire varie sensiblement dans un secteur très restreint (voir Illustration 20).

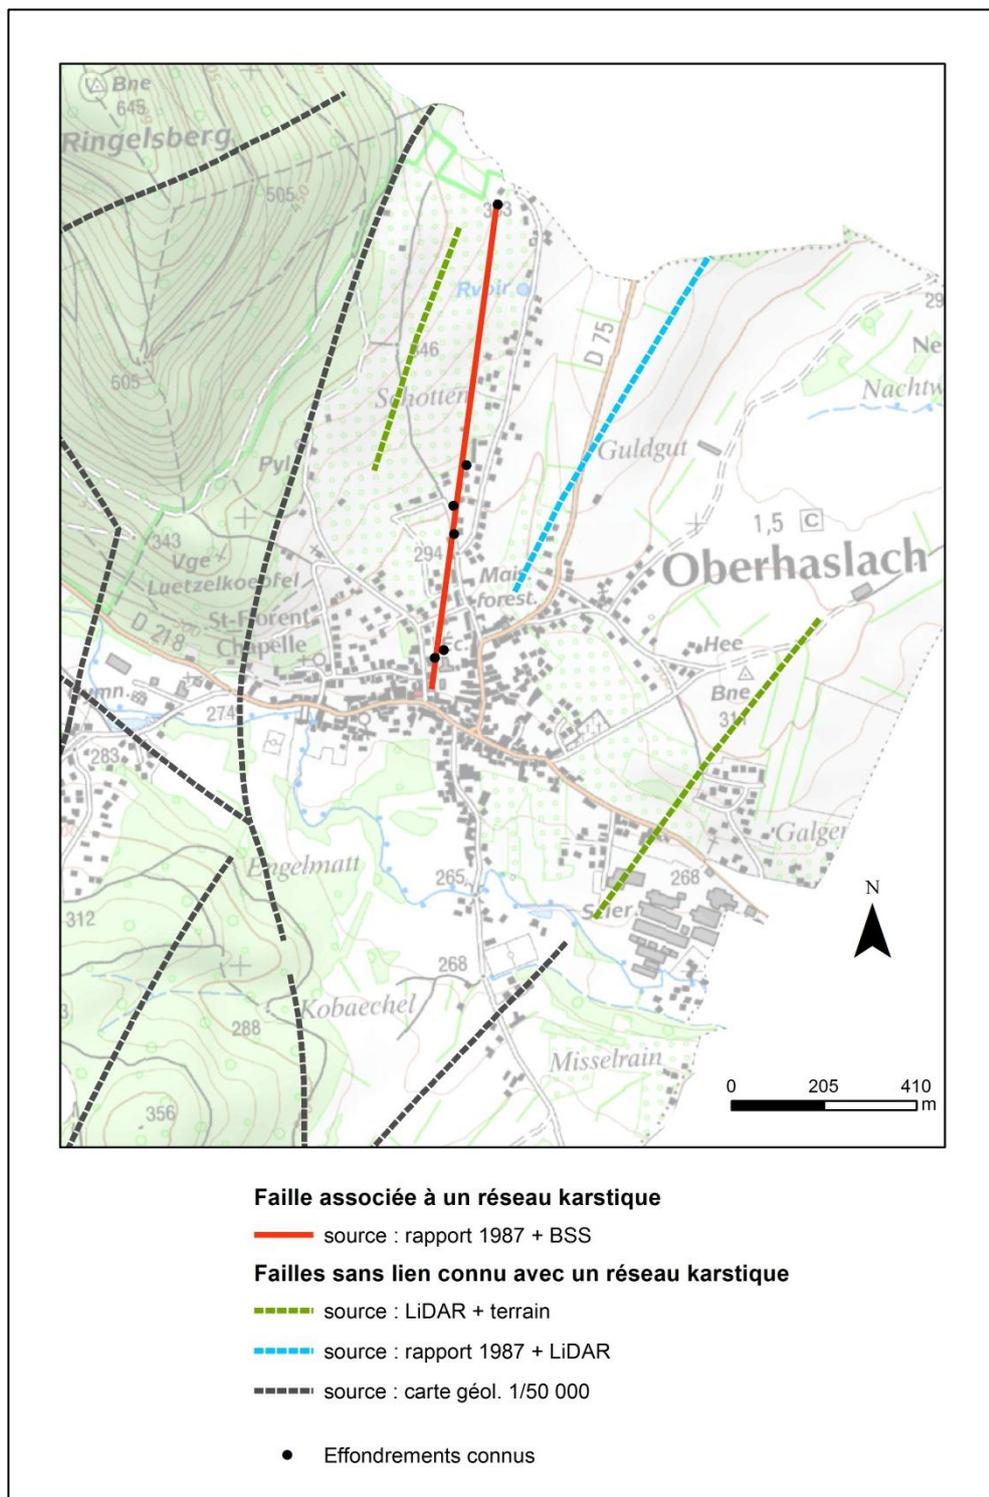
Illustration 21 : Lien entre les failles et la présence d'un réseau karstique

Parmi les nouvelles failles identifiées, une seule est actuellement accompagnée d'une activité karstique avec manifestations avérées en surface (voir en Illustration 21) : il s'agit de celle qui s'aligne sur les effondrements connus.

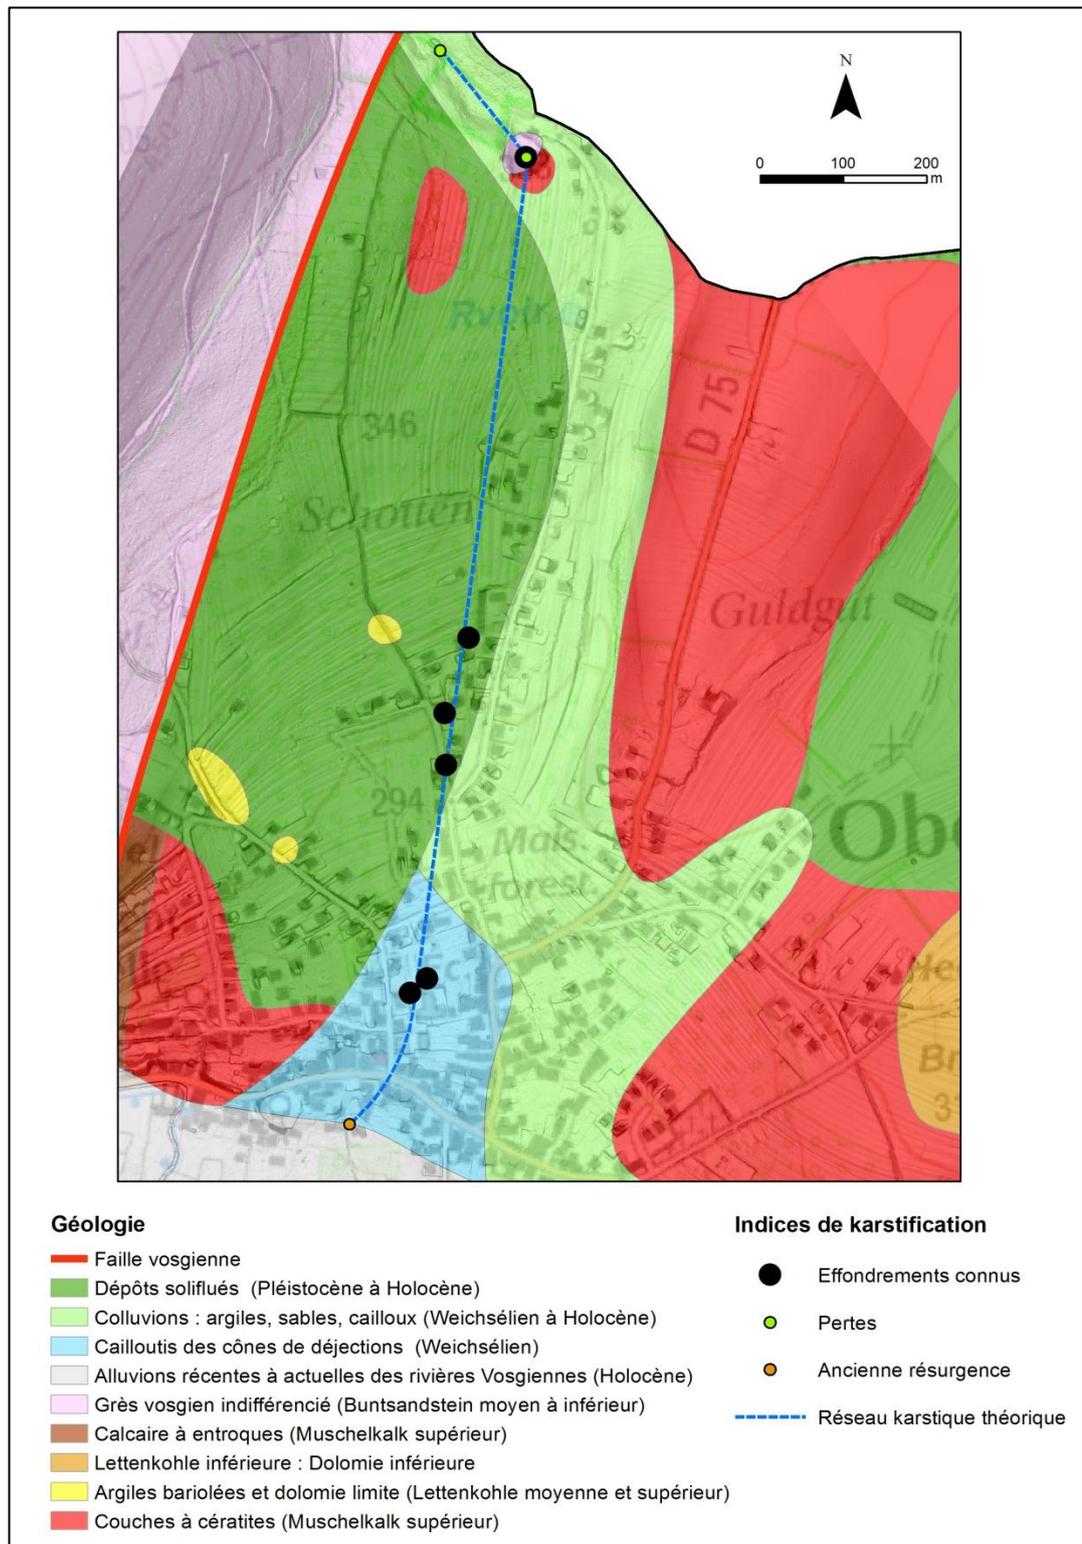
Illustration 22 : Carte de synthèse de l'aléa "effondrement/affaissement karstique"

- les effondrements connus,
- le réseau karstique théorique, associé à l'alignement des effondrements, à la faille dont la présence a été vérifiée, ainsi qu'aux pertes et à l'ancienne résurgence du ruisseau souterrain,
- les formations géologiques affleurantes.

En revanche, aucune des anomalies topographiques détectées sur le MNT LiDAR et/ou observées lors des visites de terrain n'a été interprétée comme un indice de phénomène d'affaissement ou d'effondrement colmaté du fait de leur morphologie. Elles n'y figurent donc pas.

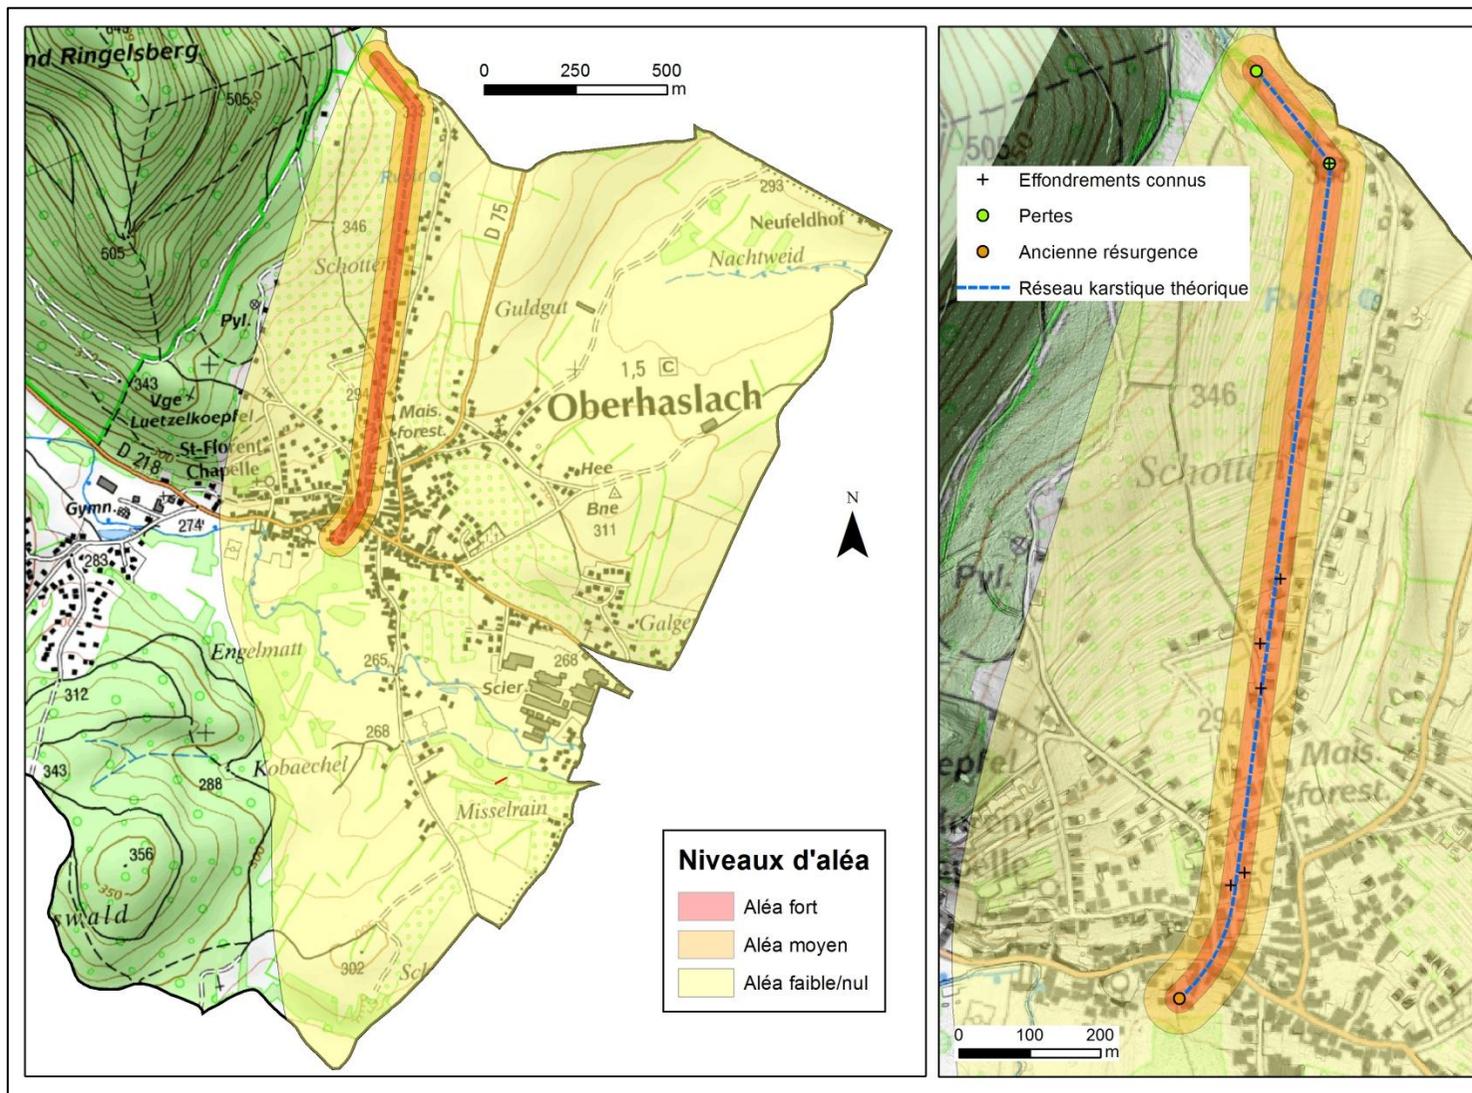
Illustration 23 : Carte d'aléa « effondrement/affaissement karstique »

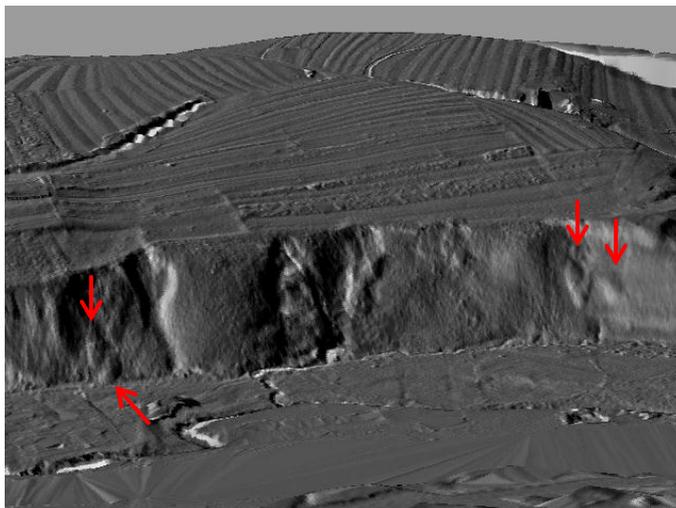
Illustration 24 : Dépôts en pied et ablations en milieu de versant

Contrairement aux effondrements, le LiDAR (complété par l'étude de terrain) a permis de détecter avec certitude des glissements de terrain, dont les signatures sont très caractéristiques. En effet, le MNT révèle particulièrement bien les formes relatives à des niches d'arrachement, ou encore à des dépôts.

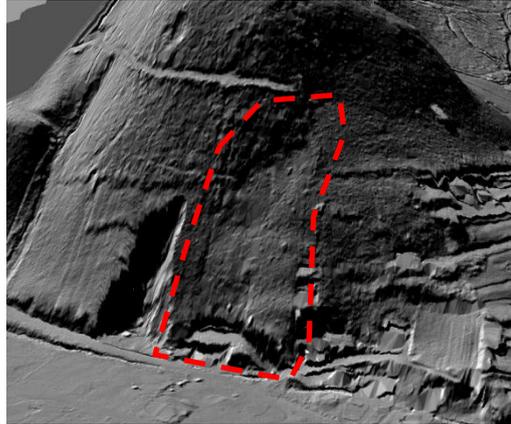
Illustration 25 : Trace du glissement de 1954 révélées par le MNT ombré

- La BDMVT recense 3 évènements de type « coulées de boue » (confirmés en mairie) :
- En 1954, rue des Acacias/du Nideck. Celui-ci a traumatisé les riverains car il s'est produit à proximité d'habitations et a traversé la route.

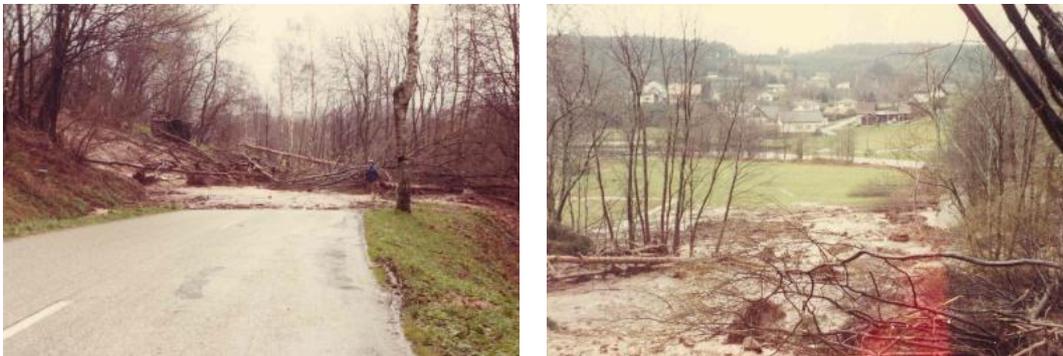
Illustration 26 : Glissement de 1982 au lieu-dit "Hopfen" (source : Mairie d'Oberhaslach)

- En 1982, au lieu-dit « Hopfen » (sortie du village direction Nideck). Les débris ont traversé la route et se sont déposés dans la prairie.

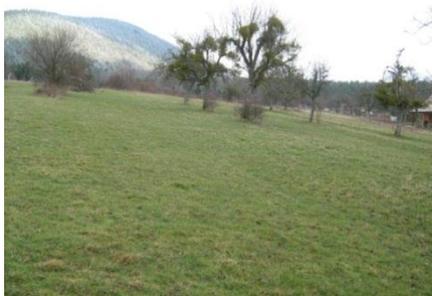
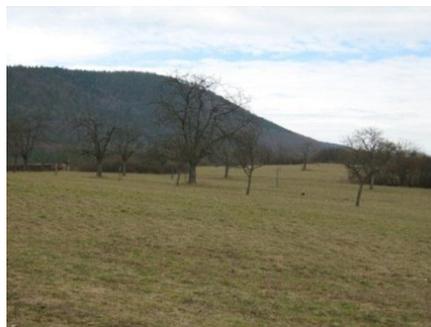
Illustration 27: Arbres penchés observés sur le terrain

L'étude de terrain a mis en évidence des phénomènes probables de reptation (voir localisation en Illustration 30) : la présence d'arbre penchés, tous dans la même direction, est typique de ce genre de phénomène. La reptation est, à l'état naturel, un mouvement lent et sans danger particulier. Mais dans certains cas, en présence d'aménagements anthropiques, ces phénomènes peuvent s'accélérer et causer des dommages.

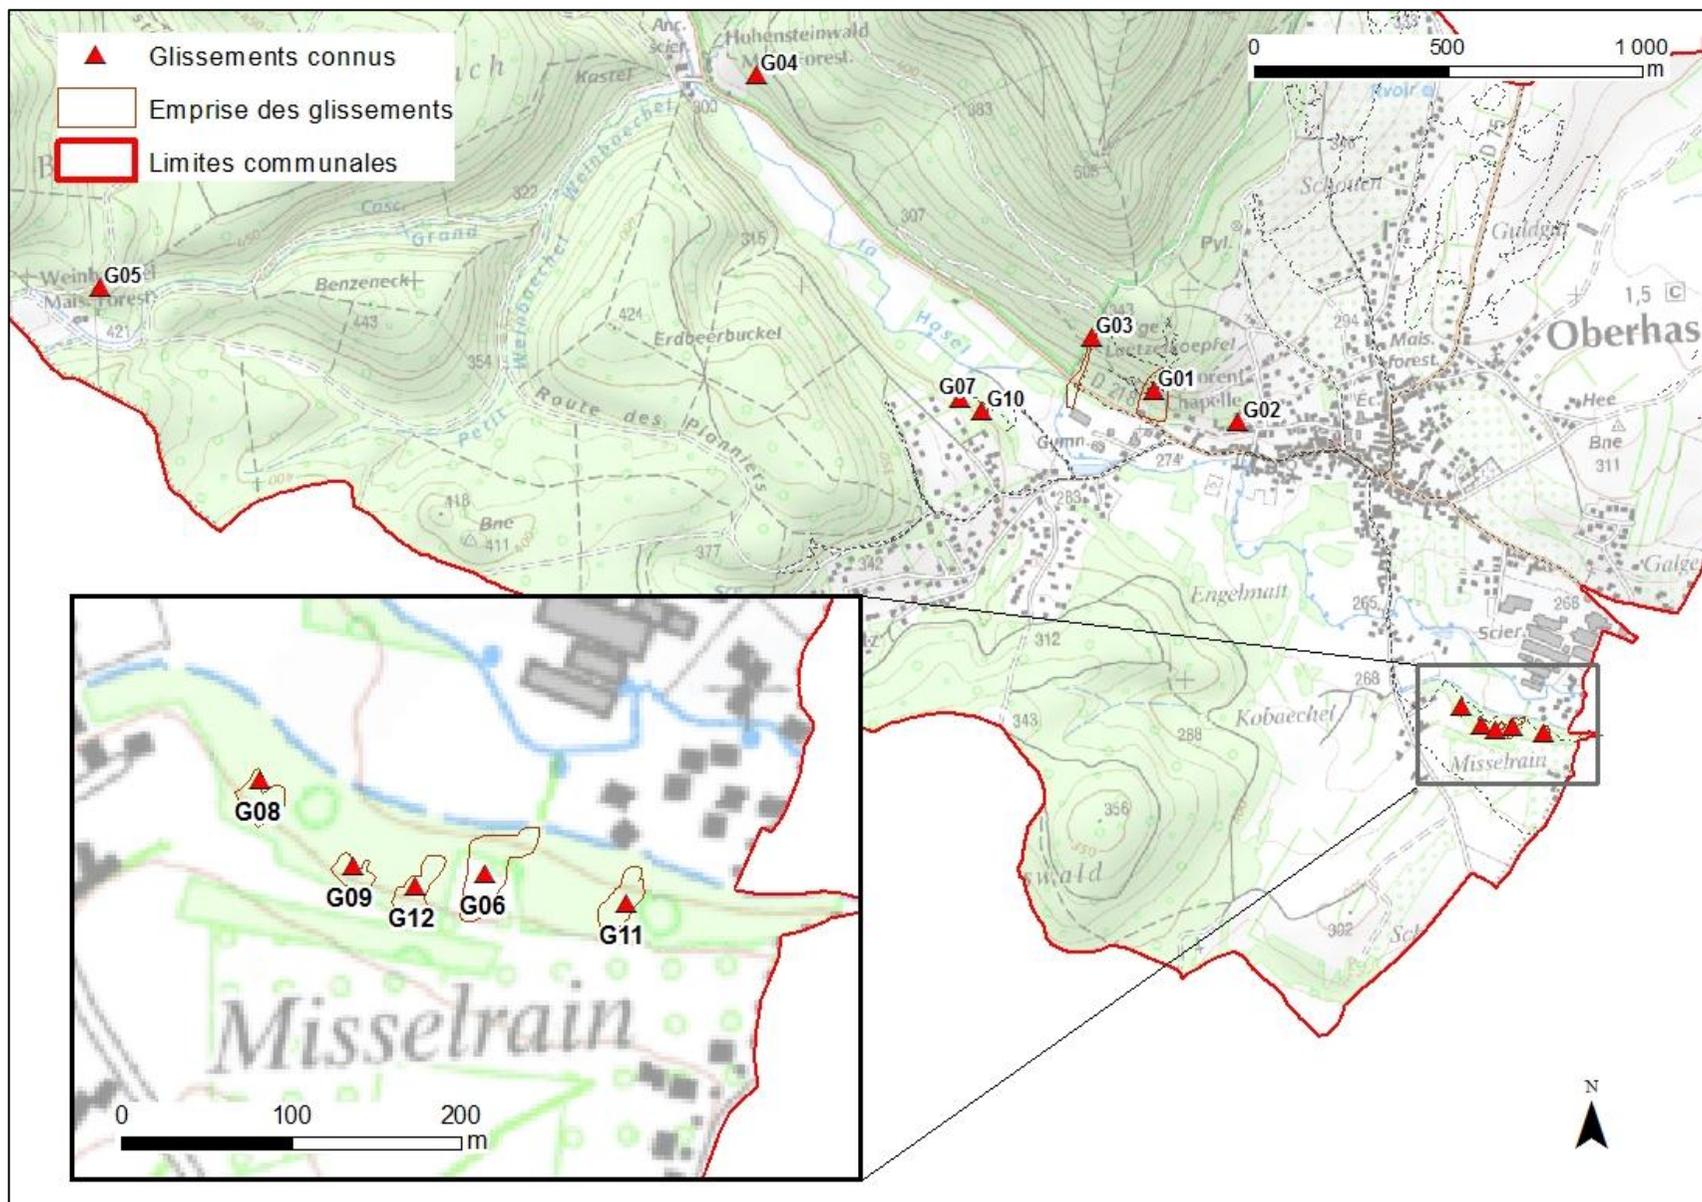
Illustration 28 : Carte des glissements connus

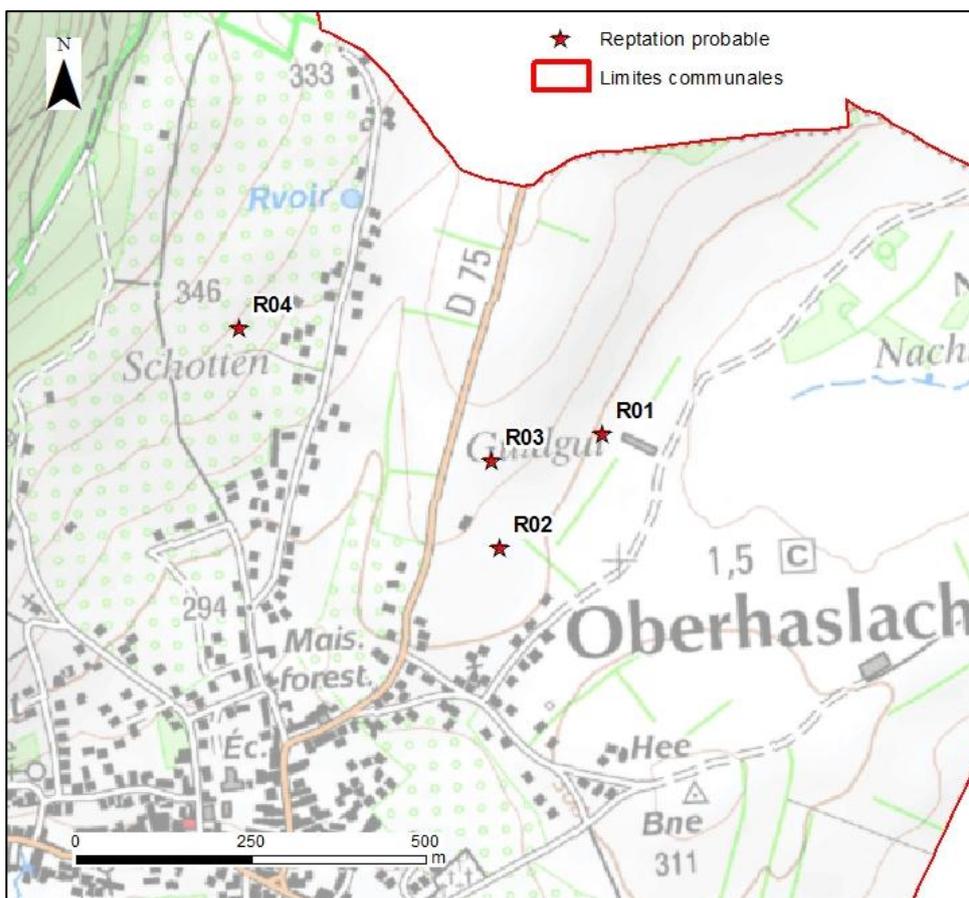
Illustration 30 : Carte des phénomènes de reptation probables
