OBERHASLACH

RAPPORT BRGM : ZONES SOUMISES A L'ALEA EFFONDREMENTS ET AFFAISSEMENTS KARSTIQUES

**Identification des zones soumises à l'aléa
effondrements et affaissements karstiques
sur le territoire de la commune
d'Oberhaslach au niveau du bourg et du
lieu-dit Schotten**

BRGM/RP-62765-FR
Septembre 2013

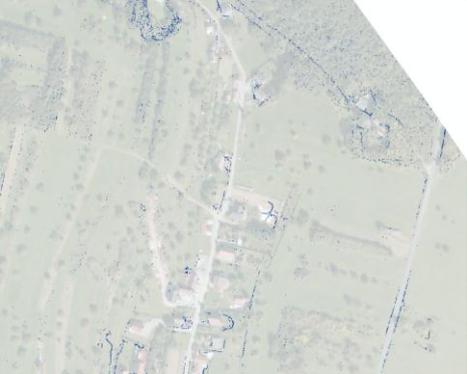
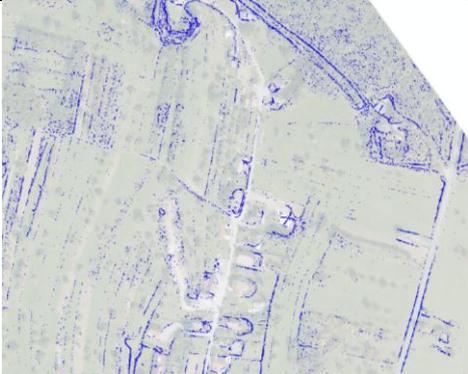
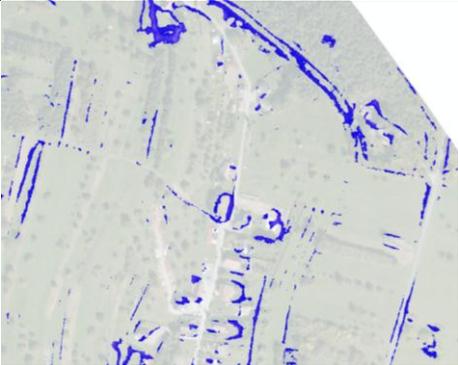
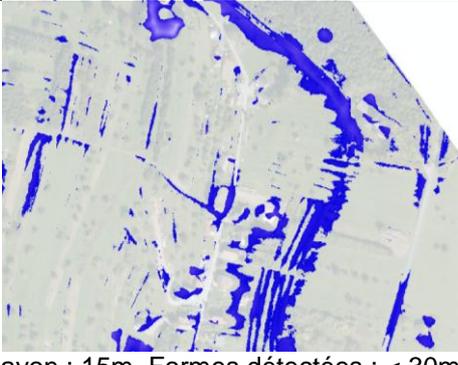
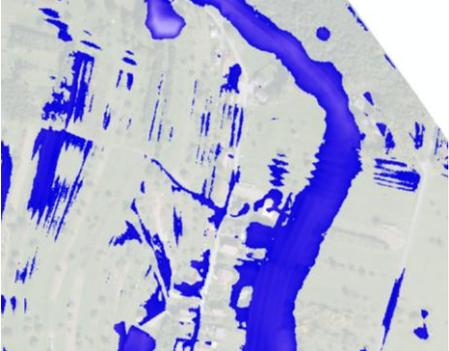
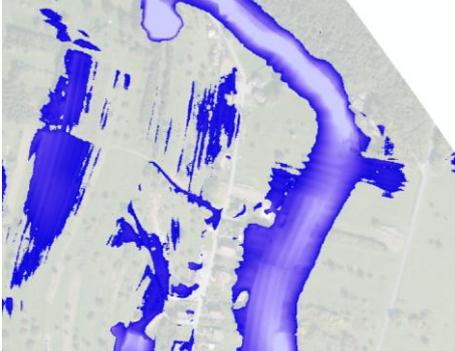
<p>Petit rayon de lissage : Forme surtout anthropiques. Les petites dépressions circulaires généralement observées sur le terrain apparaissent peu (formes trop peu prononcées)</p>

<p>Rayon : 1m. Formes détectées : < 2m</p>	<p>Rayon : 3m. Formes détectées : < 6m</p>
<p>Moyen rayon de lissage : Formes anthropiques et naturelles. Les quelques dépressions observées suffisamment marquées apparaissent.</p>

<p>Rayon : 7m. Formes détectées : < 14m</p>	<p>Rayon : 15m. Formes détectées : < 30m</p>
<p>Grand rayon de lissage : Formes surtout naturelles (thalwegs, pieds de talus). On observe des anomalies suspectes à grande longueur d'onde dans les champs.</p>

<p>Rayon : 30m. Formes détectées : < 60m</p>	<p>Rayon : 50m. Formes détectées : < 100m</p>
<p>CONCLUSION : C'est le lissage à grand rayon qui a révélé le plus d'anomalies (à grandes longueur d'ondes). La démarche n'a pas révélé beaucoup de candidats de type « dolines » ou « fontis ».</p>

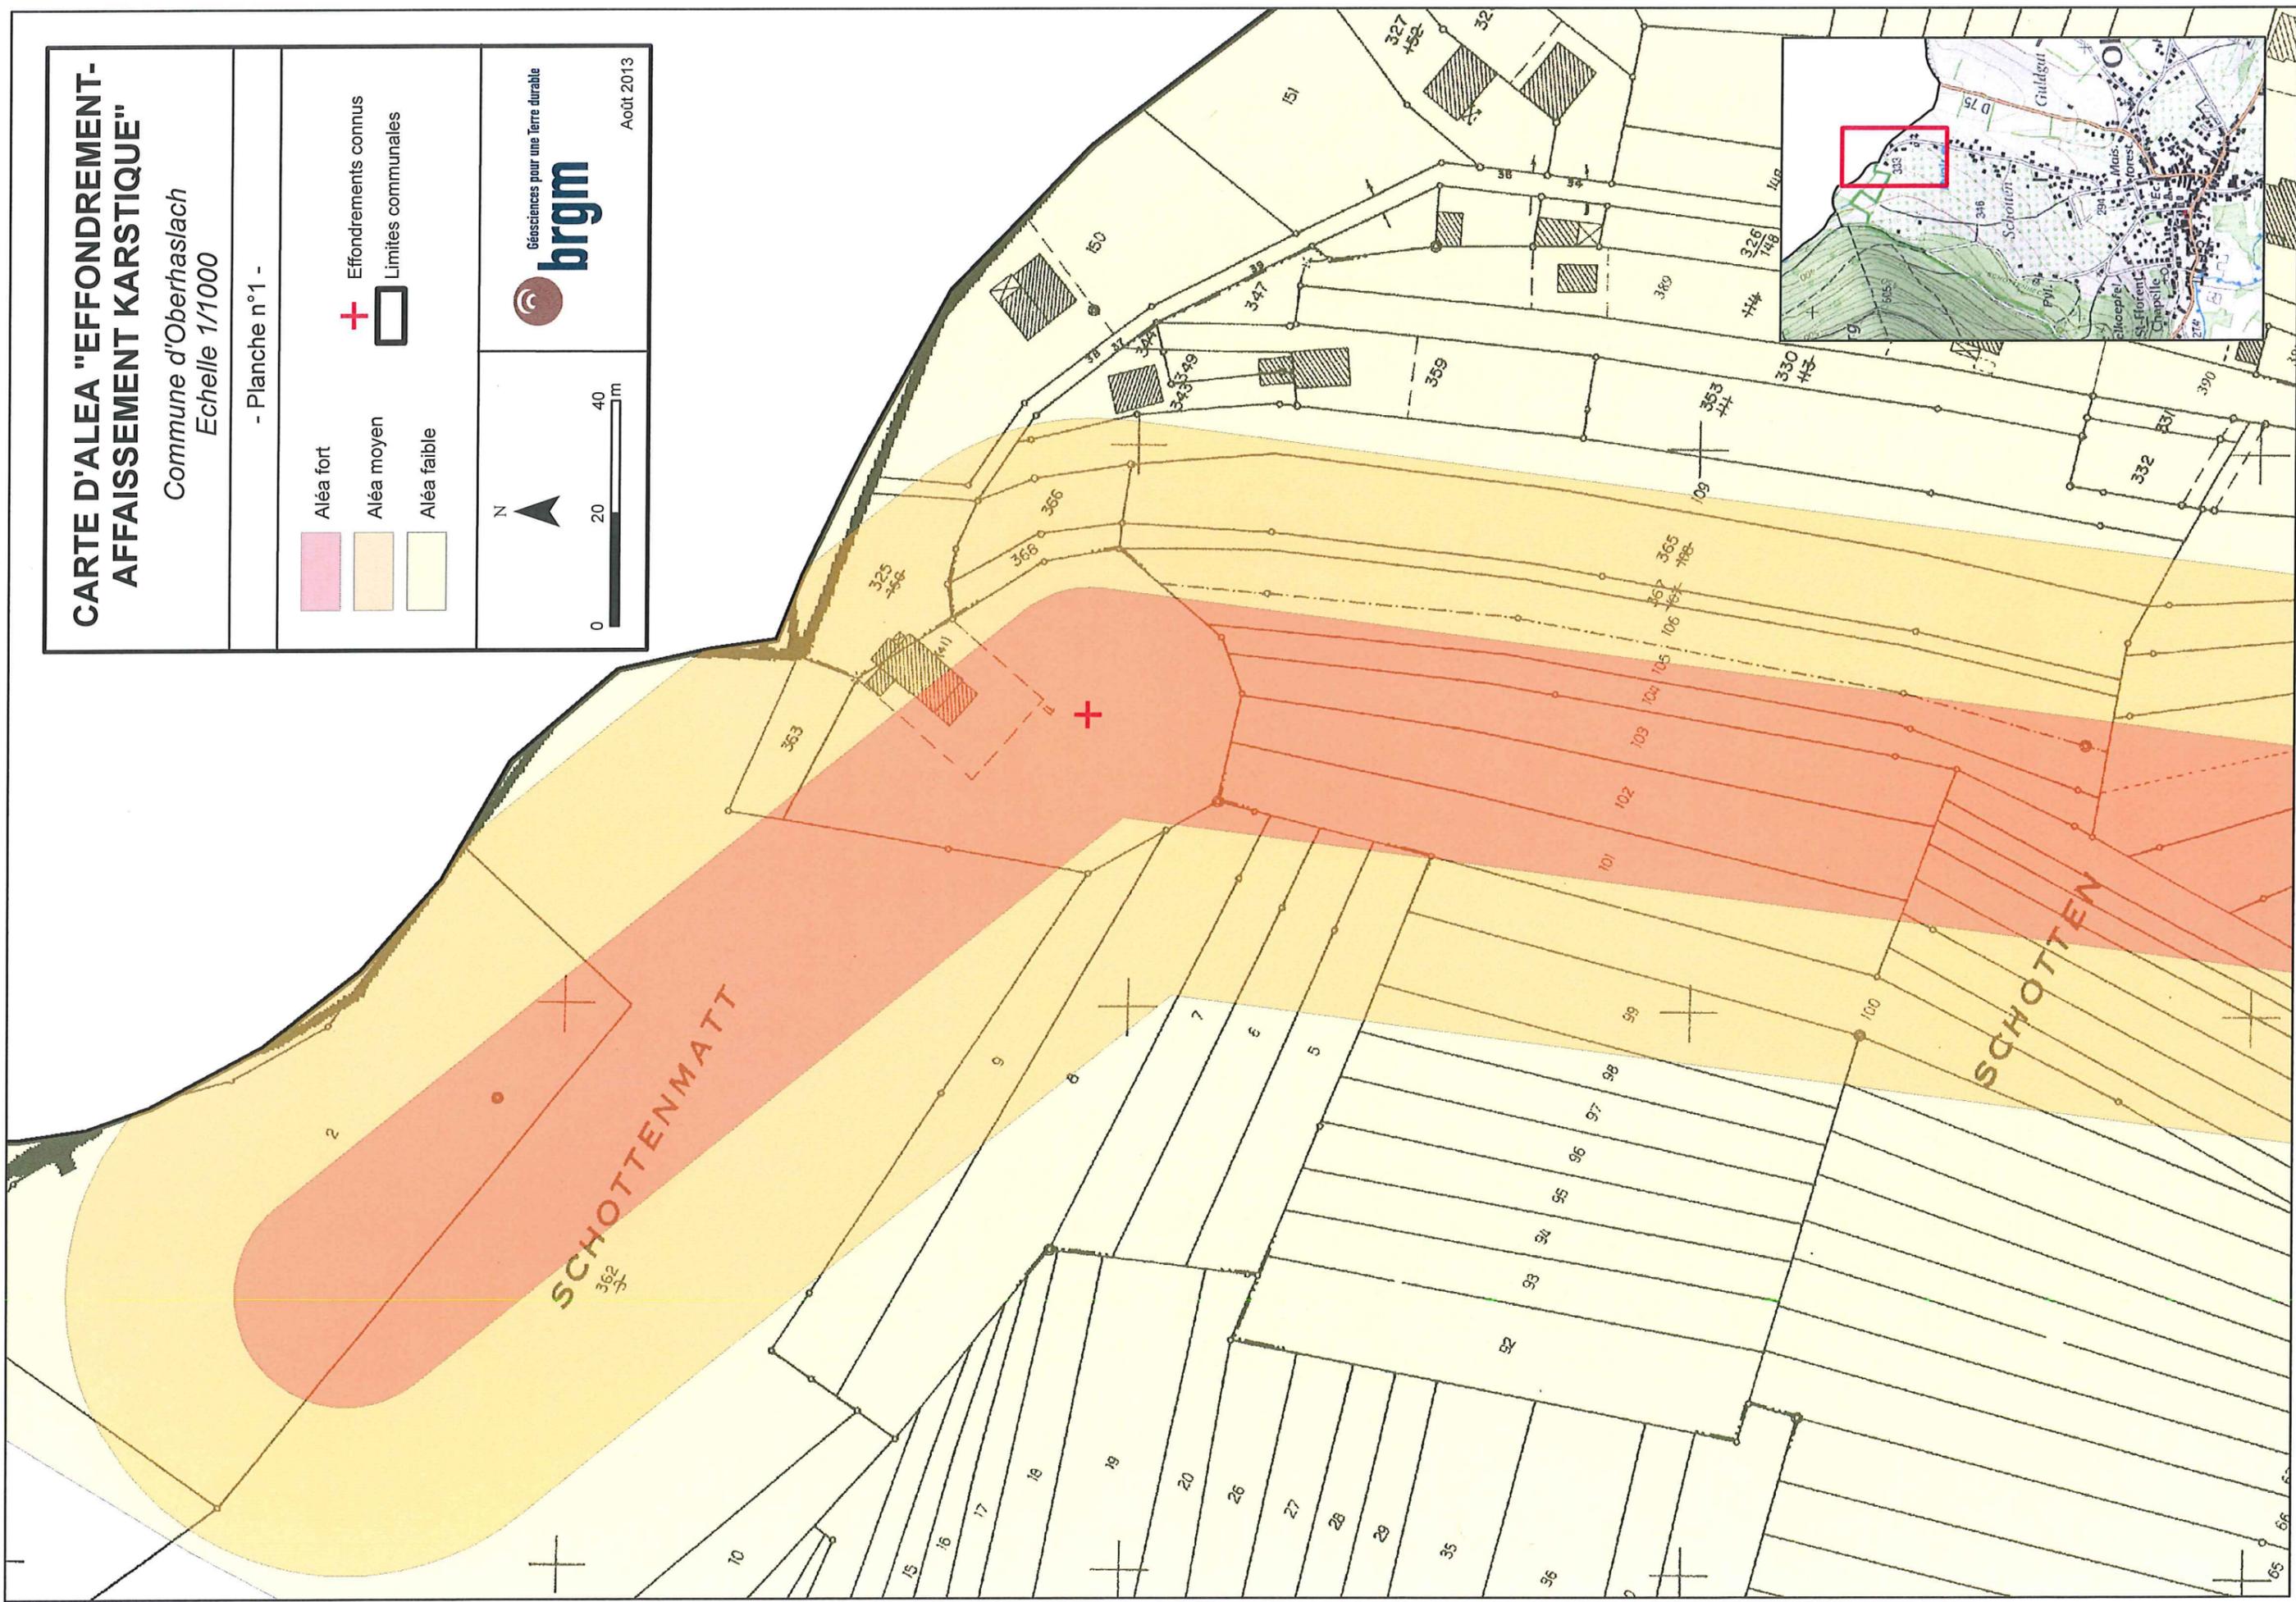
CARTE D'ALEA "EFFONDREMENT-AFFAISSEMENT KARSTIQUE"

Commune d'Oberhaslach
Echelle 1/1000
